«Περιπτωσιακές Μελέτες Ατυχημάτων στον Κατασκευαστικό Τομέα.  
Λάθη, Παραλείψεις και Προτεινόμενες Λύσεις»

# ΚΑΤΑΡΡΕΥΣΗ ΕΚΣΚΑΦΗΣ ΒΑΘΟΥΣ ΕΞΙ ΜΕΤΡΩΝ

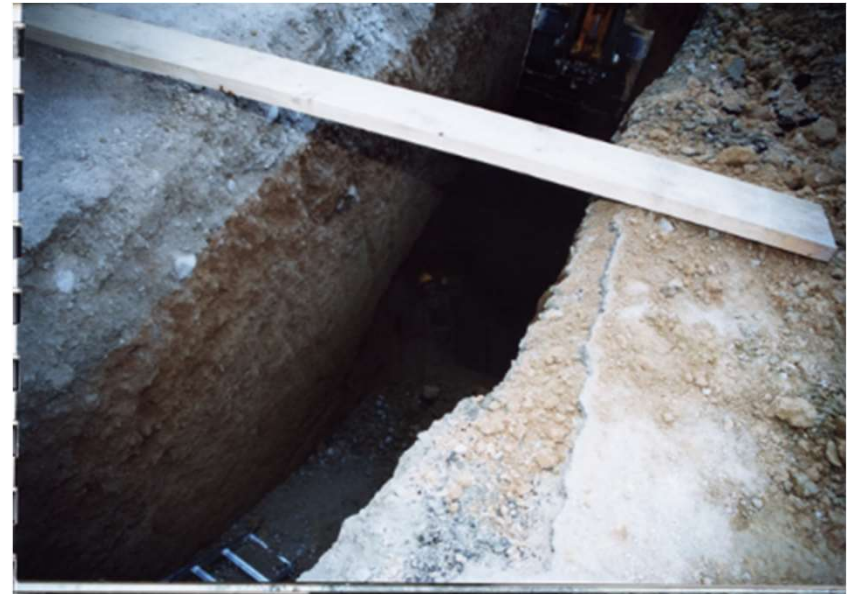
Εργαζόμενοι έπρεπε να εκτελέσουν εργασίες εκσκαφής βάθους 6μ. και πλάτους 70εκ. για τη κατασκευή διαφραγματικού τοίχου. Κατά τη διάρκεια των εργασιών τα πρηνή της εκσκαφής κατέρρευσαν με αποτέλεσμα το θάνατο δύο προσώπων.

- Άνδρας 37 ετών, οικοδόμος και
- Άντρας 42 ετών - εκ των Διευθυντών της εργοληπτικής εταιρείας.

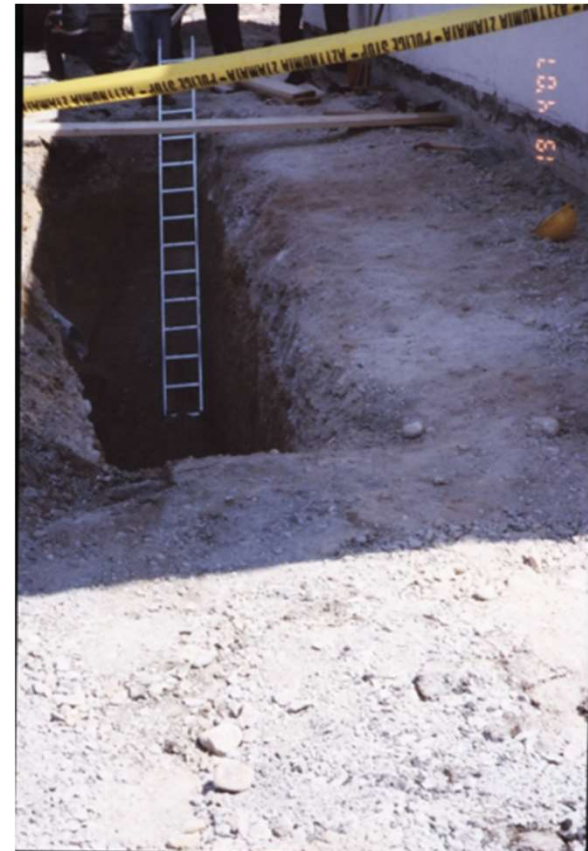
Οι δύο εργαζόμενοι εισήλθαν εντός της εκσκαφής ώστε να απομακρύνουν χειρωνακτικά με φτυάρια χώματα τα οποία είχαν πέσει εντός της εκσκαφής και δεν μπορούσαν να απομακρυνθούν με τον εκσκαφέα, ώστε να μπορούν να τοποθετήσουν τις μεμβράνες «υγρομόνωσης» σε επίπεδη επιφάνεια.

Κατά τη διάρκεια της εργασίας τους τα πρηνή της εκσκαφής κατέρρευσαν καταπλακώνοντας τους δύο εργαζόμενους.
