«Περιπτωσιακές Μελέτες Ατυχημάτων στον Κατασκευαστικό Τομέα.  
Λάθη, Παραλείψεις και Προτεινόμενες Λύσεις»

# ΠΤΩΣΕΙΣ ΑΠΟ ΥΨΟΣ & ΚΑΤΑΠΛΑΚΩΣΗ ΑΠΟ ΠΤΩΣΗ ΥΛΙΚΩΝ

«Περιπτωσιακές Μελέτες Ατυχημάτων στον Κατασκευαστικό Τομέα. Λάθη, Παραλείψεις και Προτεινόμενες Λύσεις»

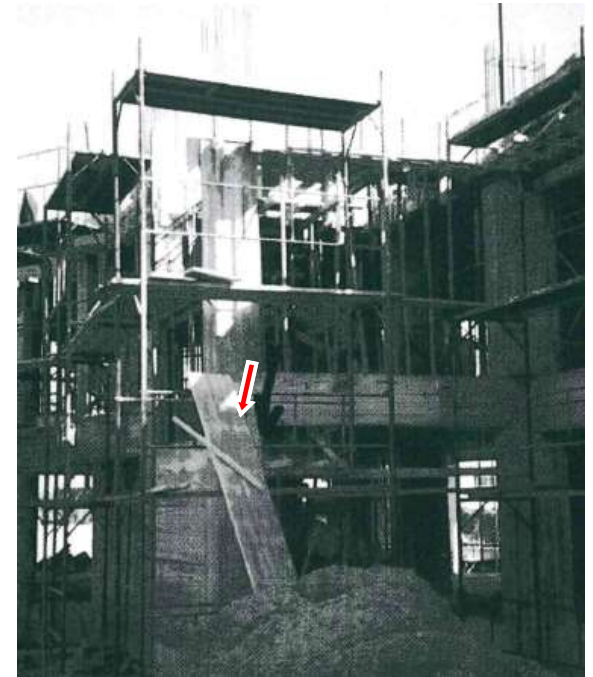
Το ατύχημα συνέβηκε στο κλιμακοστάσιο του 1ου ορόφου υπό ανέγερση πολυκατοικίας. Η οροφή του 1ου ορόφου βρισκόταν σε ύψος 3,30μ από το έδαφος.

Στο πλαίσιο της κατασκευής του ξυλότυπου των κολώνων του πρώτου ορόφου, γινόταν τοποθέτηση μεταλλικών συνδετήρων («κλειδιών») γύρω από το ξυλότυπο, ώστε να παραμείνει σταθερός (δηλαδή να μην «ανοίξει») κατά τις εργασίες σκυροδέτησης.

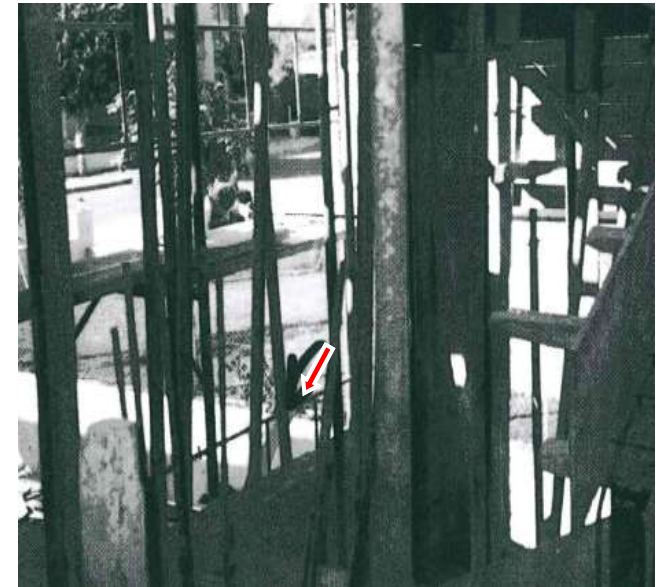
Την ώρα του ατυχήματος, ο εργαζόμενος ενώ βρισκόταν σε γωνιακή κολώνα του κλιμακοστασίου διαστάσεων 50x20εκ. και προσπαθούσε να κτυπήσει με σκεπάρνι σφήνα που βρισκόταν σε ύψος 2μ από το σημείο που βρισκόταν, έχασε την ισορροπία του και έπεσε στο έδαφος. Δεν υπήρχε κιγκλίδωμα ή άλλη προστασία να τον συγκρατήσει.

- 2.5 Δεν υπήρχε προστασία έναντι πτώσης σε άκρα δαπέδων και στην ανοιχτή πλευρά του κλιμακοστασίου / πλευρική προστασία
- 2.6 Δεν υπήρχε κατάλληλη επίβλεψη / επιτήρηση κατά την διάρκεια των εργασιών
- 2.7 Μη Εκπαίδευση των εργαζομένων – Έλλειψη τεκμηρίωσης της εκπαίδευσης
- 2.8 Δεν δόθηκαν κατάλληλες κατευθυντήριες οδηγίες για ασφαλή εκτέλεση των εργασιών

- 3.10 Εκ των προτέρων επιθεώρηση και έλεγχος των χώρων όπου αναμένεται να διεξαχθούν εργασίες ώστε να διασφαλίζεται η λήψη των αναγκαίων μέτρων για την ασφάλεια των εργαζομένων
- 3.11 Χρήση κατάλληλων και ασφαλών δάπεδων εργασίας
- 3.12 Τα άκρα δαπέδου σε ύψος (σε διάδρομο / πλάκα ορόφου / οποιασδήποτε κατασκευής ή/και εγκατάστασης) πρέπει να έχουν κατάλληλη και επαρκή πλευρική προστασία έναντι πτώσης (όπως κιγλιδώματα και παραπέτα)
- 3.13 Στα κλιμακοστάσια απαιτείται πλευρική προστασία έναντι πτώσης και κατάλληλος χειρολισθήρας

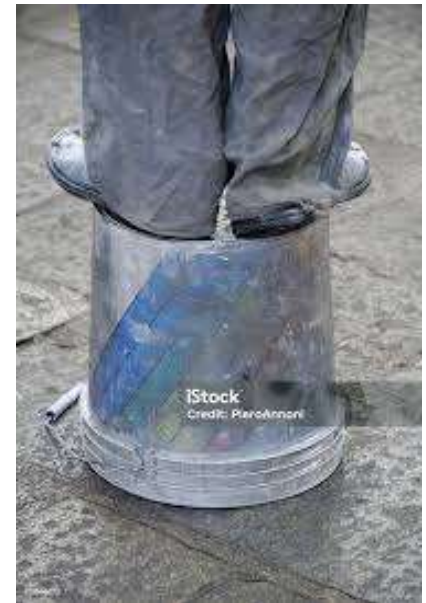
Στον εργαζόμενο ανατέθηκε η τοποθέτηση επιχρίσματος (σοβάτισμα) στο ανώφλι θύρας μεταξύ διαδρόμου και δωματίου, στον 1<sup>ο</sup> όροφο οικοδομής. Η θύρα ήταν στο άκρο του διαδρόμου, δίπλα στο κλιμακοστάσιο, χωρίς καμία προστασία.

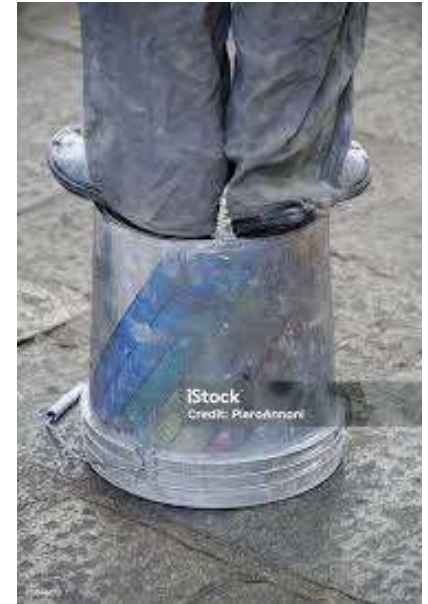
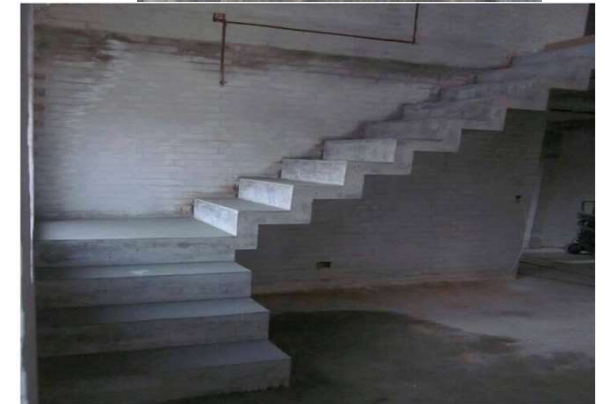
Λόγω του ύψους του ανωφλίου, ο εργαζόμενος δεν έφτανε για να σοβατίσει και έτσι προσπάθησε να βρει κατάλληλο δάπεδο εργασίας (π.χ. σκαλωσιά, σκάλα, τρίποδο), χωρίς αποτέλεσμα. Κάποιος άλλος εργάτης, του έδωσε τότε ένα άδειο μεταλλικό κουβά, για να τον χρησιμοποιήσει ως δάπεδο εργασίας. Ενώ ο εργαζόμενος είχε ήδη ανεβεί στον μεταλλικό κουβά και σοβάτιζε το ανώφλι, ο κουβάς υποχώρησε από το βάρος του εργαζόμενου και έχασε την ισορροπία του. Αφού έπεσε αρχικά στο διάδρομο, κύλησε προς τα σκαλοπάτια και στη συνέχεια μέσα από το κενό κατέληξε πολυτραυματίας στο ισόγειο της οικοδομής.

2.4 Οι μέθοδοι εργασίας που επιλέχτηκαν δεν ήταν ασφαλείς. Οι εξοπλισμοί ή /και τα δάπεδα εργασίας που χρησιμοποιήθηκαν ήταν ακατάλληλα.

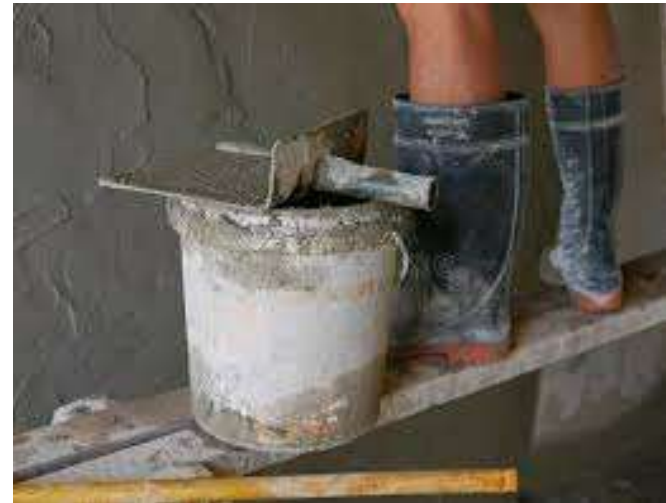
Στον εργαζόμενο ανατέθηκαν οικοδομικές εργασίες στην πρόσοψη της οικοδομής. Οι εργασίες θα διεξάγονταν στο πρώτο επίπεδο ικριώματος, το δάπεδο εργασίας του οποίου αποτελείτο από ξύλινα μαδέρια. Το ξύλινο μαδέρι, στο οποίο πάτησε ο εργαζόμενος είχε διαστάσεις 2,90μ x 0,20μ x 0,045μ περίπου.

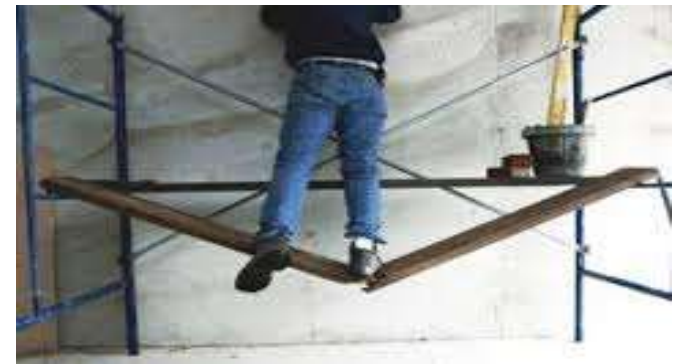
Το μαδέρι εδραζόταν σε δύο σημεία του ικριώματος που είχαν μεταξύ τους απόσταση 1,80μ περίπου. Όταν ο εργαζόμενος πάτησε στο ξύλινο μαδέρι, αυτό έσπασε σχεδόν στη μέση. Στο μαδέρι υπήρχε ρόζος («ζάρι») σε απόσταση 1,75μ από την άκρη του. Ο εργαζόμενος έπεσε από ύψος 1,90μ στο πάτωμα της βεράντας στην οποία εδραζόταν το ικριώμα, με αποτέλεσμα τον σοβαρό τραυματισμό του στον ώμο και την πλάτη.

2.9 Ακατάλληλα δάπεδα εργασίας - Χρήση ακατάλληλου μαδέριου και μη επαρκής στήριξης του

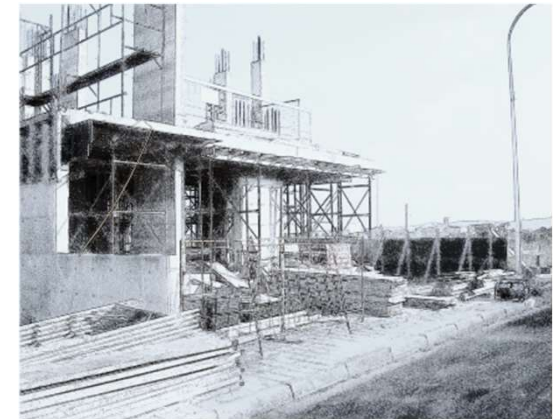
Για την εκτέλεση εργασίας που του ανατέθηκε (να κόψει οπλισμό που εξείχε στον ξυλότυπο του τοίχου αντιστήριξης) ο εργαζόμενος έψαχνε να βρει τεμάχιο ξύλου στο ισόγειο πρόσοψης ανεγειρόμενης οικοδομής.

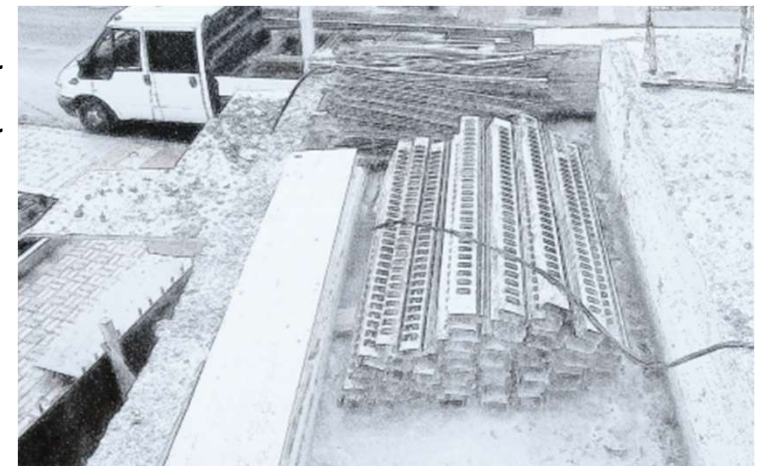
Πάνω από τον χώρο που έψαχνε, στον πρόβολο της πλάκας 1ου ορόφου, υπήρχε σωρός από στοιβαγμένες μοριοσανίδες. Για άγνωστο λόγο μετακινήθηκε το κέντρο βάρους του σωρού και τεμάχια μοριοσανίδων έπεσαν από ύψος 3,90μ και τον καταπλάκωσαν.

2.10 Παράλειψη λήψης μέτρων για σταθεροποίηση υλικών (μοριοσανίδες) με κατάλληλο και ασφαλή τρόπο, έτσι ώστε να αποφεύγεται τυχόν μετακίνηση τους, ούτε υπήρχαν κατάλληλα εμπόδια ή άλλος εξοπλισμός εργασίας (π.χ. κιγκλίδωμα) ώστε να αποτρέπεται η πτώση τους

- 3.14 Κατά τη διάρκεια των εργασιών πρέπει να υπάρχει κατάλληλη επίβλεψη
- 3.15 Εισαγωγικό πρόγραμμα εκπαίδευσης για κάθε πρόσωπο που εκτελεί εργασία στο εργοτάξιο
- 3.16 Πρέπει να λαμβάνονται κατάλληλα και επαρκή μέτρα για σταθεροποίηση υλικών στοιβαγμένων στο άκρο κατασκευής ή σε εξέδρα ικριώματος, ώστε να παρεμποδίζεται η τυχαία μετακίνηση τους και να αποτρέπεται η πτώση τους
- 3.17 Καθορισμός, επισήμανση και αποκλεισμός επικίνδυνων ζωνών ώστε να αποτρέπεται/απαγορεύεται η εργασία ή και η παρουσία ατόμων, σε χώρους όπου υπάρχει κίνδυνος πτώσης εργαλείων ή/και υλικών, λόγω εργασιών που διεξάγονται σε ψηλότερα σημεία
