«Περιπτωσιακές Μελέτες Ατυχημάτων στον Κατασκευαστικό Τομέα.  
Λάθη, Παραλείψεις και Προτεινόμενες Λύσεις»

# ΑΝΑΤΡΟΠΗ ΤΗΛΕΣΚΟΠΙΚΟΥ ΚΑΛΑΘΟΦΟΡΟΥ ΑΝΥΨΩΤΙΚΟΥ ΜΗΧΑΝΗΜΑΤΟΣ (BOOM LIFT).

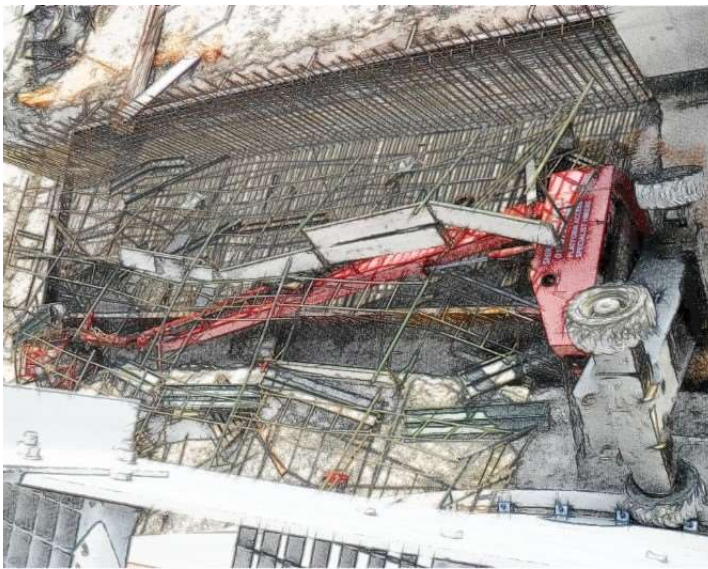
- ❑ Επιθεώρηση μεταλλικής κατασκευής για σκοπούς οπτικού ελέγχου (ποιοτικός έλεγχος των συγκολλήσεων και έλεγχος της κατασκευής (structure), με τη χρήση τηλεσκοπικού καλαθοφόρου ανυψωτικού μηχανήματος.
- ❑ Το ανυψωτικό μηχάνημα τοποθετήθηκε σε έδαφος υπό κλίση 5.9 μοιρών ( $5.9^\circ$ ), δίπλα από εκσκαφή, βάθους 1m και πλάτους που κυμαινόταν μεταξύ 0.90-1.30m περίπου, η οποία έγινε για σκοπούς κατασκευής πεδίου τοίχου αντιστήριξης.

Σκηνή Ατυχήματος – Εξοπλισμός  
Εργασίας που ανατράπηκε

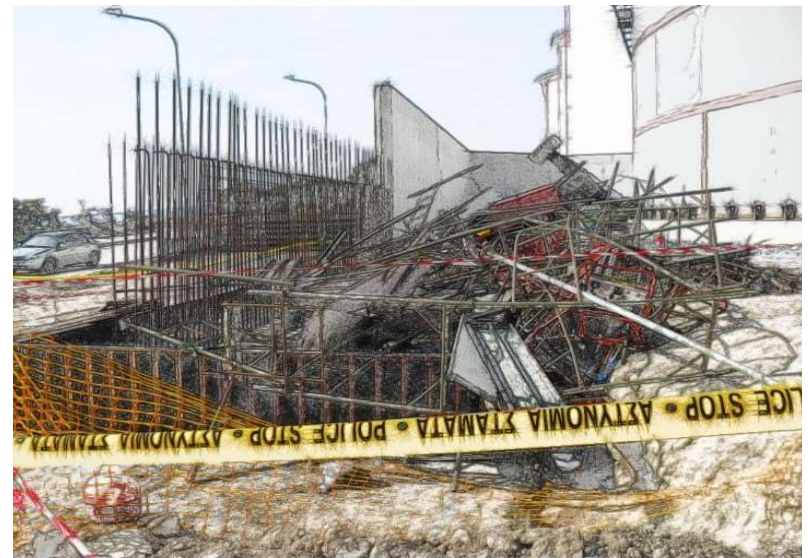
Σκηνή Ατυχήματος – Εξοπλισμός  
Εργασίας που ανατράπηκε

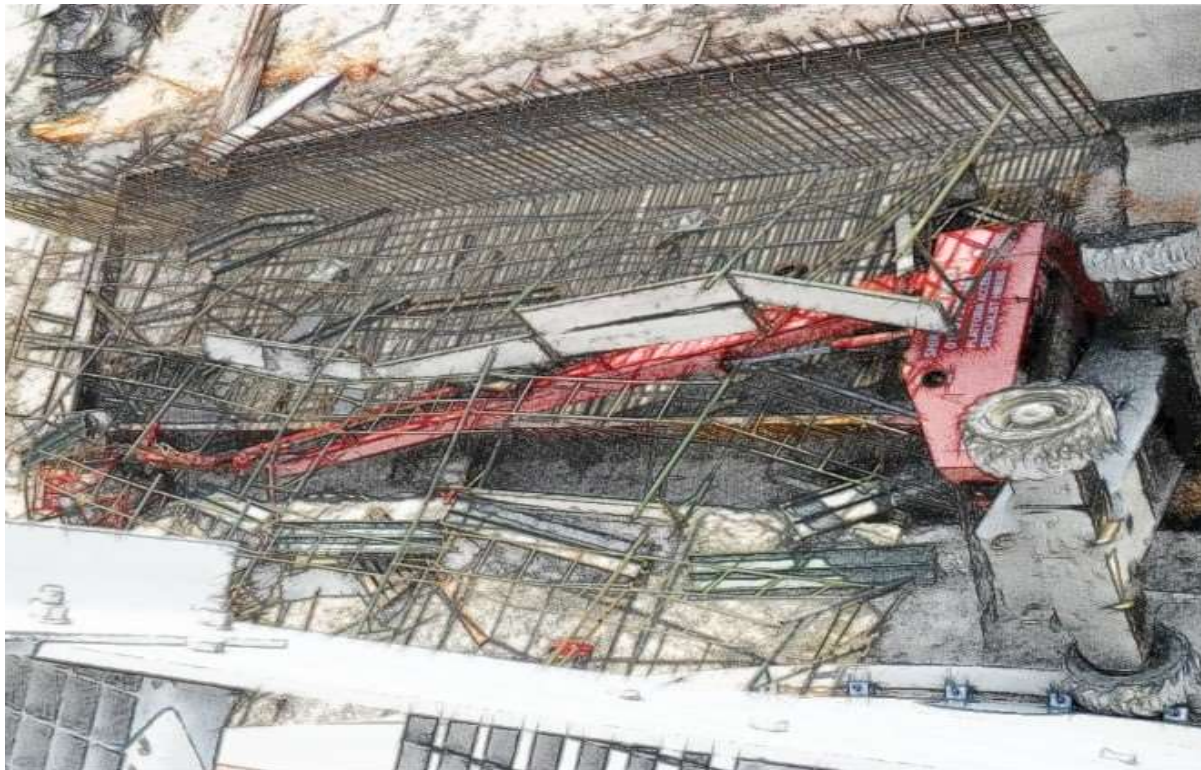
Σκηνή Ατυχήματος – Εξοπλισμός Εργασίας που ανατράπηκε

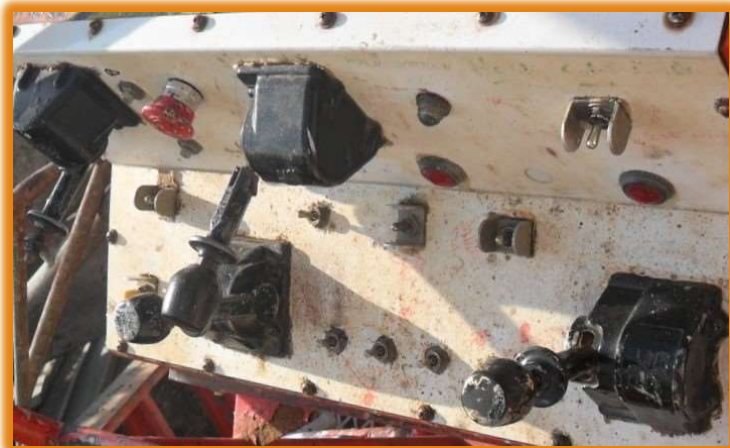
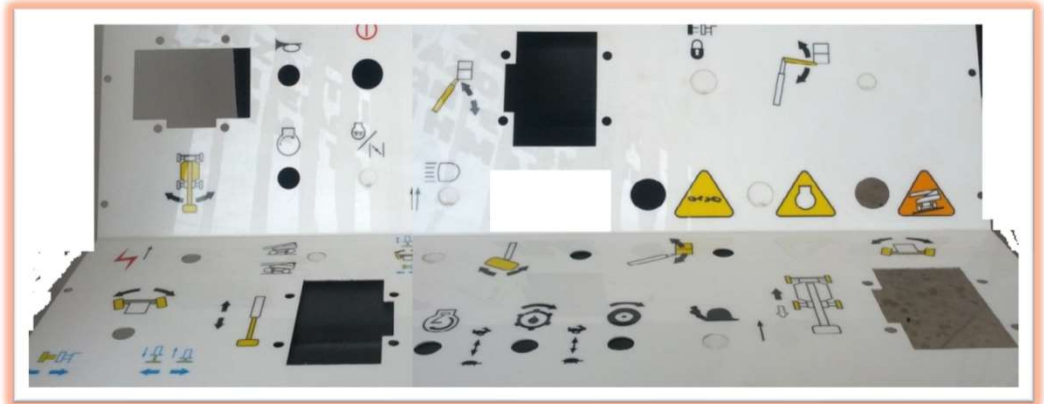
- ❑ Το ανυψωτικό μηχάνημα που είχε εμπλακεί στο ατύχημα:
  - Δεν έγινε κατάλληλη συντήρηση του χειριστηρίου (κονσόλας ελέγχου) του μηχανήματος, ώστε οι μοχλοί και τα κουμπιά στο χειριστήριο να επισημαίνονται ευκρινώς με επιγραφές, καθώς αυτές που υπήρχαν είχαν σβηστεί, λόγω φθοράς με την πάροδο του χρόνου.

- ☐ Εφαρμογή επαρκών διαδικασιών για τη διασφάλιση της επιτήρησης των εργασιών και της ασφαλούς διακίνησης του μηχανήματος επί του εδάφους
- ☐ Επαρκής εκπαίδευση των χειριστών από αρμόδιο και εξουσιοδοτημένο πρόσωπο για τον χειρισμό του ανυψωτικού μηχανήματος.
- ☐ Εξασφάλιση, πριν από την έναρξη της εργασίας, των ορθών εγχειριδίων χρήσης ανυψωτικών μηχανημάτων.
  - Διασφάλιση της διάθεσής τους στους χειριστές και παροχή κατάλληλων οδηγιών.
- ☐ Εκ των προτέρων επιθεώρηση του μηχανήματος για έλεγχο.
  - Κατάλληλη επισήμανση των μοχλών και κουμπιών του χειριστηρίου του ανυψωτικού μηχανήματος ώστε ο χειριστής να είναι σε θέση να αναγνωρίσει εύκολα τις λειτουργίες του κάθε μοχλού / κουμπιού.
