«Περιπτώσιακές Μελέτες Ατυχημάτων στον Κατασκευαστικό Τομέα.  
Λάθη, Παραλείψεις και Προτεινόμενες Λύσεις»

# ΑΝΑΤΡΟΠΗ ΑΥΤΟΚΙΝΟΥΜΕΝΟΥ ΕΞΟΠΛΙΣΜΟΥ ΕΡΓΑΣΙΑΣ (DUMPER)

18/10/2025

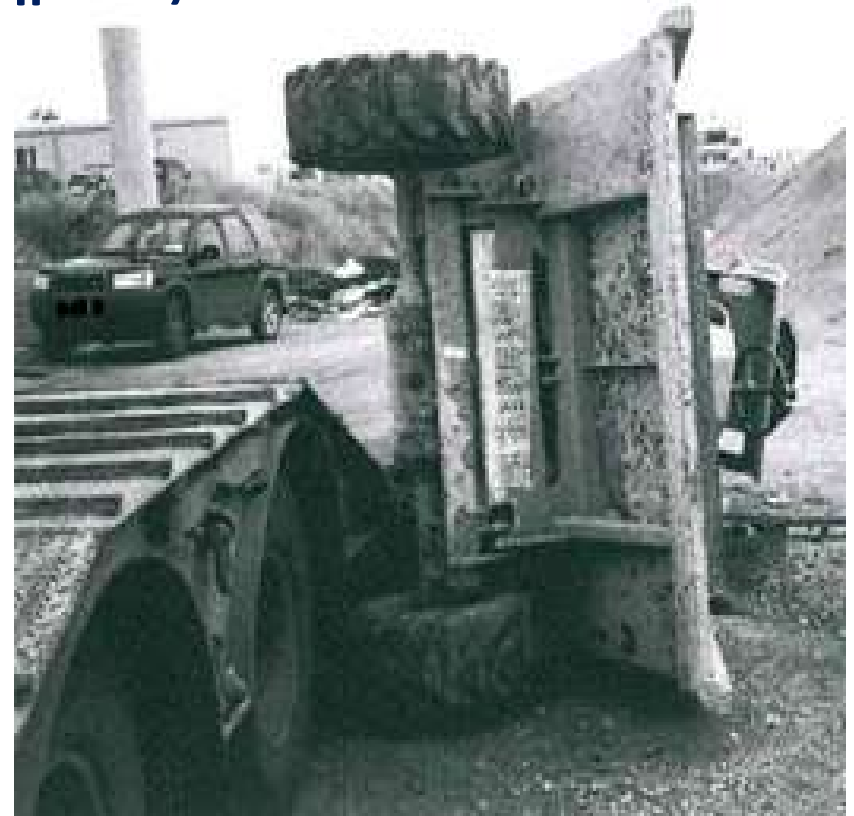
Πρόκειται για ατύχημα κατά το οποίο εργαζόμενος τραυματίστηκε από ανατροπή οχήματος Dumper που οδηγούσε, ενώ προσπαθούσε να το φορτώσει σε καρότσα φορτηγού μεταφοράς βαρέων οχημάτων (Loader).

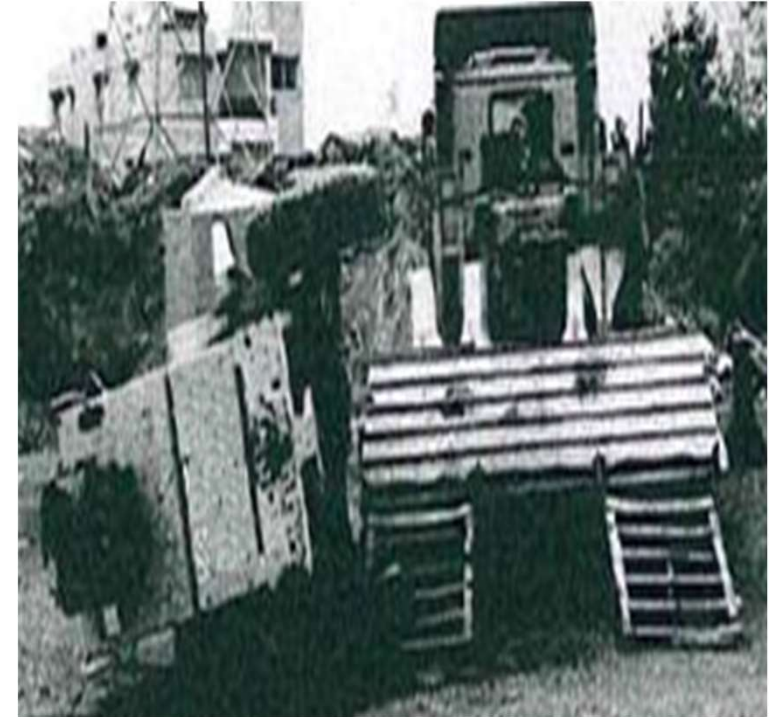
**Αυτοκινούμενος εξοπλισμός εργασίας - Dumper**  
(Forward tipping Dumper)

- είχε βάρος 1710Kg , χωρίς φορτίο  
(MASS UNLADEN: 1710kg, PAYLOAD: 2000kg)
- έτος κατασκευής: 2000
- έφερε σήμανση CE
- δεν καταγράφονται στοιχεία για το πλάτος-μήκος του

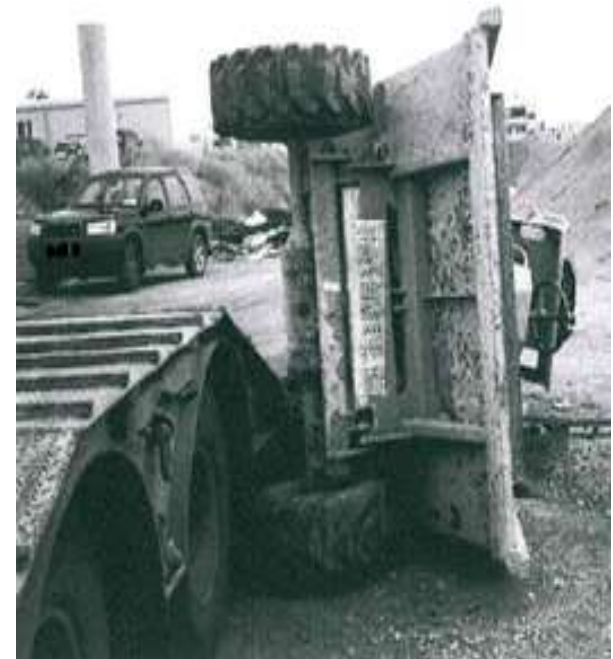
Το Dumper έπρεπε να φορτωθεί στην καρότσα φορτηγού μεταφοράς βαρέων οχημάτων (Loader). Ο παθών έλαβε οδηγίες να οδηγήσει το Dumper και να το ανεβάσει πάνω στην καρότσα του Loader.

Καθοδηγούμενος από τον οδηγό του Loader, ο οποίος στεκόταν πάνω στην καρότσα, ο παθών επιχείρησε να οδηγήσει το Dumper πάνω στην καρότσα.

Κατά τη διαδικασία φόρτωσης, όταν το Dumper είχε σχεδόν ανέβει στην καρότσα, κινήθηκε προς τα πίσω, ο μπροστινός αριστερός του τροχός βγήκε εκτός της καρότσας, με αποτέλεσμα το Dumper να γύρει και να ανατραπεί προς τα αριστερά, να προσκρούσει στο έδαφος και να ακινητοποιηθεί.

Κατά το συμβάν, το Dumper δεν μετέφερε φορτίο. Η κλίση των πτυσσόμενων ραμπών της πλατφόρμας ήταν περίπου 21°

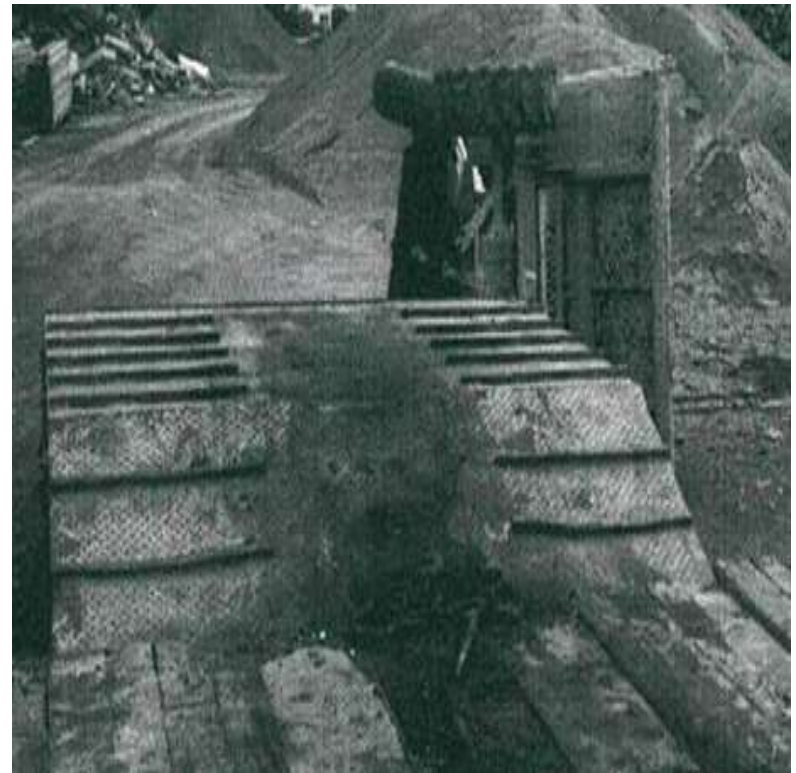
Ως αποτέλεσμα της ανατροπής του Dumper, ο οδηγός του τραυματίστηκε και παγιδεύτηκε μεταξύ του εδάφους και του Dumper.

Υπέστη εξάρθρωση ώμου και εξωτερικές κακώσεις στην αριστερή πλευρά του σώματος.

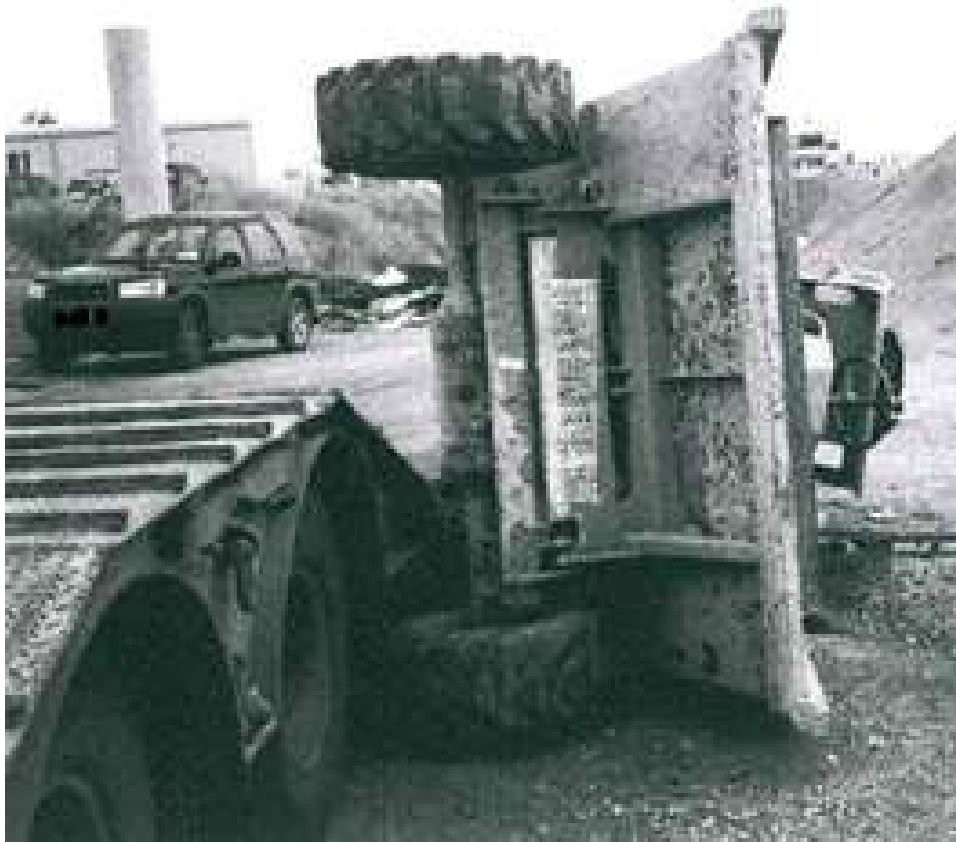
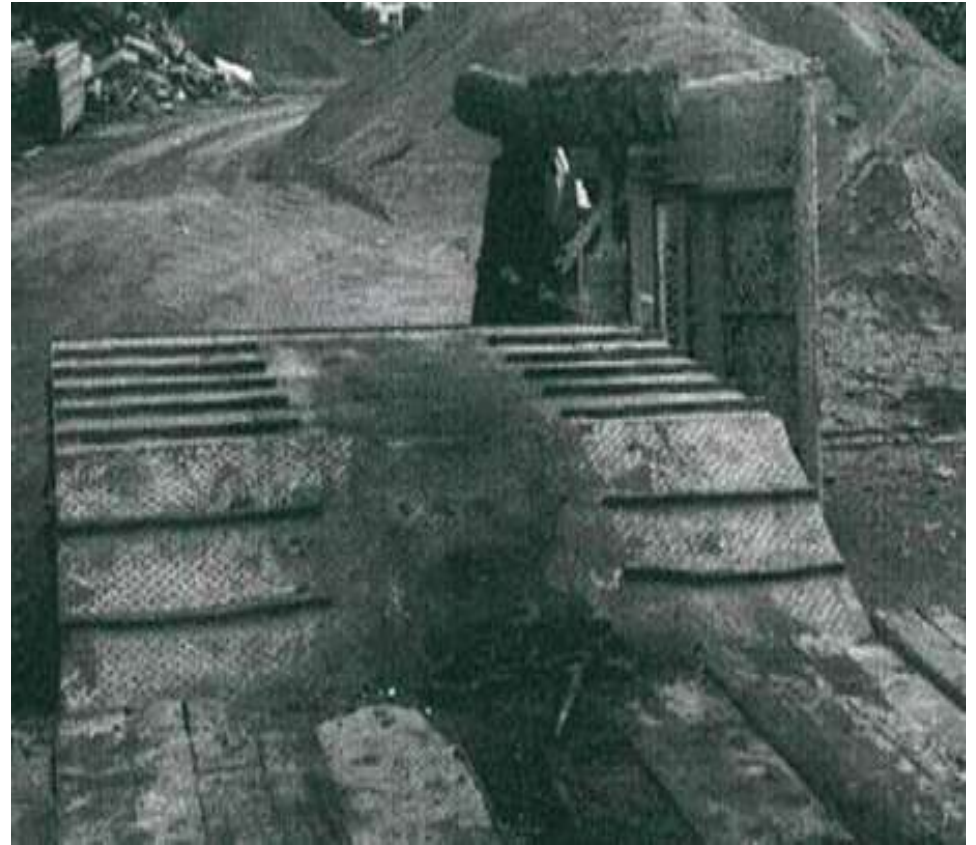
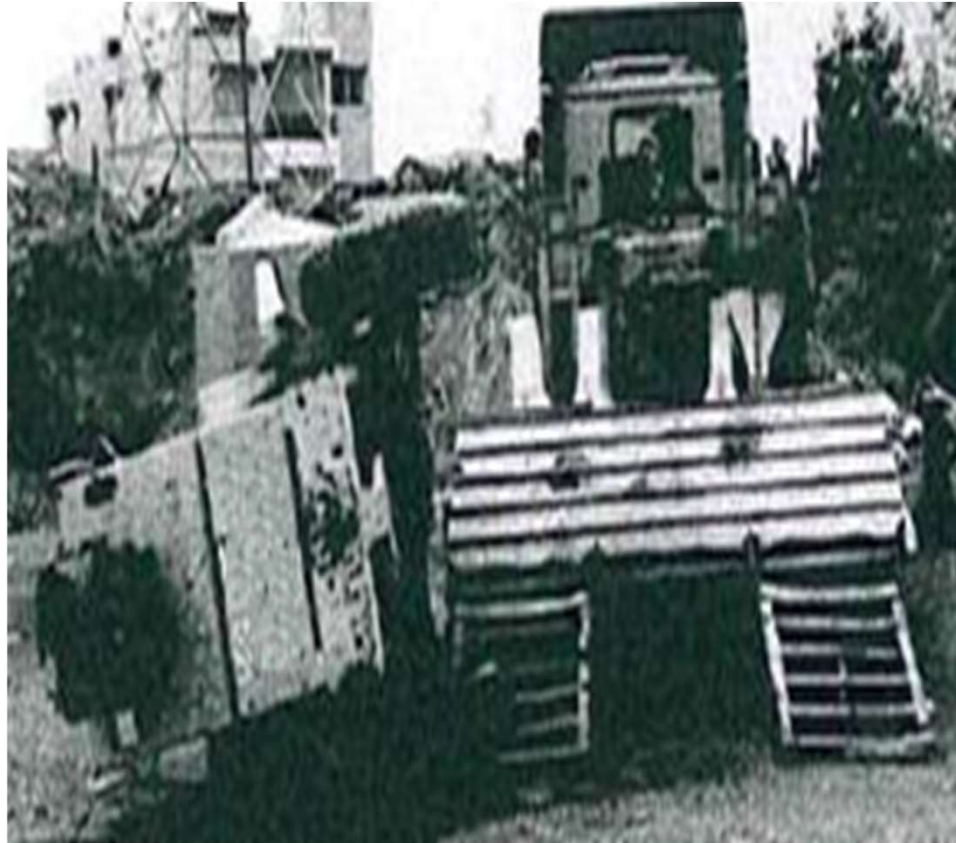
## 1.7 Φωτογραφίες από τη σκηνή του ατυχήματος

- Δεν ήταν κατάλληλα συντηρημένο.
- Τα ελαστικά του, κυρίως τα εμπρόσθια, δεν ήταν σε καλή κατάσταση.
- Δεν έφερε ζώνη ασφαλείας για τον οδηγό.
- Δεν έφερε προστατευτικούς δοκούς για προστασία του οδηγού από τυχόν ανατροπή του οχήματος.
- Δεν υπήρχε Αρχείο συντήρησης.

- Οι πτυσσόμενες ράμπες δεν διέθεταν αντιολισθητικές ραβδώσεις.
- Στην επιφάνεια της αριστερής ράμπας υπήρχαν λάδια (ολισθηρότητα).
- Δεν υπήρχε Αρχείο συντήρησης.

- Εγκατάσταση **προστατευτικών δοκών** για προστασία του οδηγού σε περίπτωση ανατροπής (Roll Over Protective Structure-ROPS).
- Εγκατάσταση **ζώνης ασφαλείας** για τον οδηγό.
- Εξασφάλιση του **εγχειριδίου χρήσης/λειτουργίας** του Dumper και υιοθέτηση των μέτρων ασφάλειας που καθορίζονται π.χ. κατεύθυνση οδήγησης του Dumper κατά την φόρτωση του σε πλατφόρμα μεταφοράς.
- Διασφάλιση της **παροχής κατάλληλων οδηγιών** προς τους οδηγούς.
- Τήρηση **Αρχείου συντήρησης**. Συντήρηση από αρμόδιο πρόσωπο.
- Έλεγχος του Dumper πριν την είσοδο του στο εργοτάξιο/πριν την χρήση του
- Τακτικός έλεγχος και επιβεβαίωση της καλής κατάστασης των ελαστικών.
- Χρήση αποκλειστικά από εκπαιδευμένα άτομα - κατάλληλη εκπαίδευση.

- Χρήση κατάλληλων ραμπών φορτοεκφόρτωσης με αντιολισθητική επιφάνεια.
- Έλεγχος και καθαρισμός της επιφάνειας των ραμπών με έμφαση σε σημεία που την καθιστούν ολισθηρή (λάδια κ.λπ.)
- Διασφάλιση της παροχής κατάλληλων οδηγιών προς τους οδηγούς.
- Τήρηση Αρχείου συντήρησης. Συντήρηση από αρμόδιο πρόσωπο.
- Έλεγχος πριν την είσοδό στο εργοτάξιο/πριν την χρήση.
- Χρήση αποκλειστικά από εκπαιδευμένα άτομα.

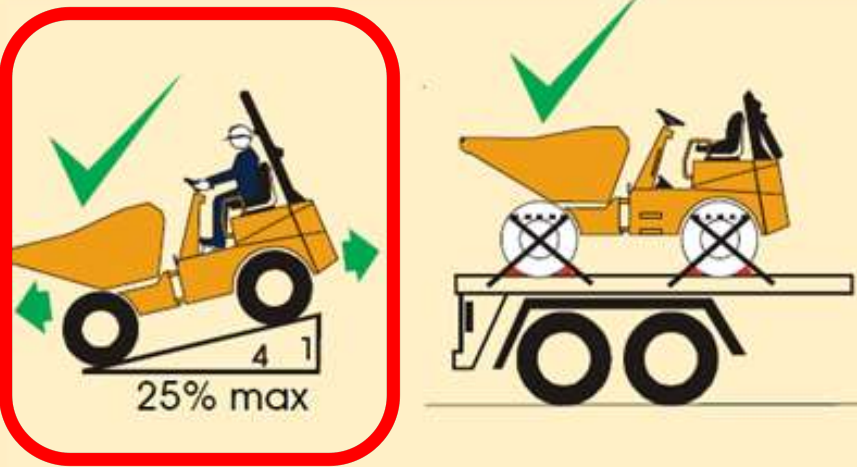
**TRANSPORTATION**

Reverse machine slowly onto a suitable trailer.

**DO NOT** drive forward up ramp when loading.

Apply parking brake.

Stop engine.

Chock wheels. *(To prevent movement).*

Engage chassis locking bar.

Secure to trailer.

Ensure legal load. *(Height/weight).*
