# Σύγχρονες τάσεις στη συντήρηση και αποκατάσταση εκκλησιαστικών κτηρίων

Μαρία Φιλοκύπρου  
Επίκουρη Καθηγήτρια, Τμήμα Αρχιτεκτονικής  
Πανεπιστήμιο Κύπρου

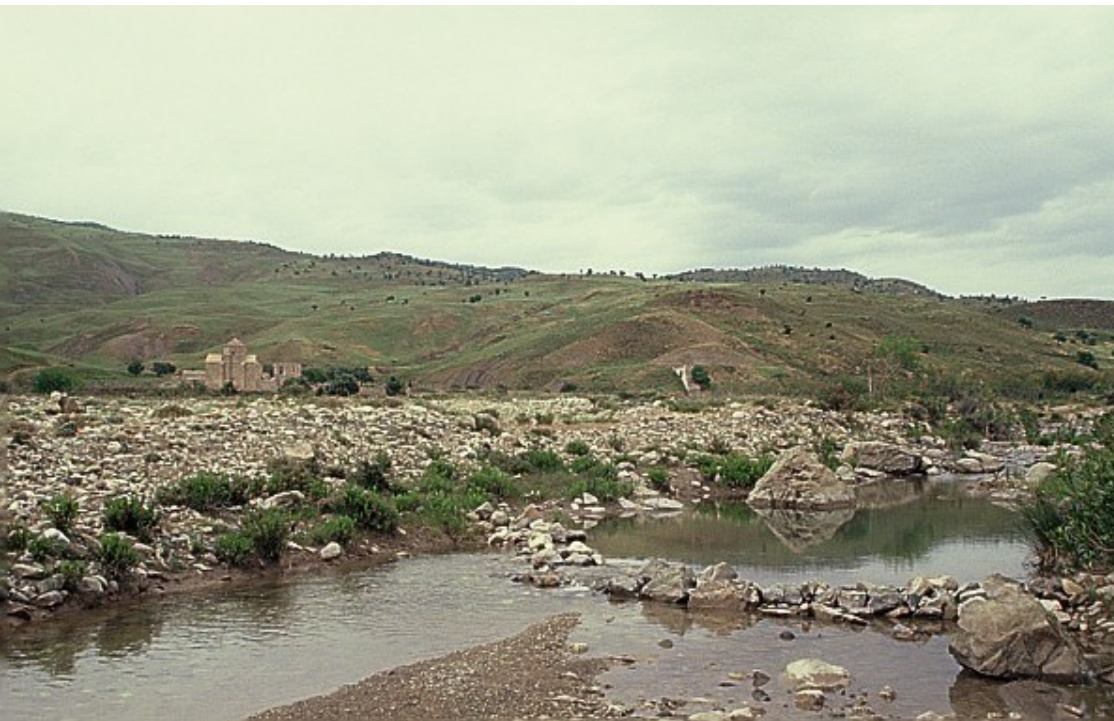
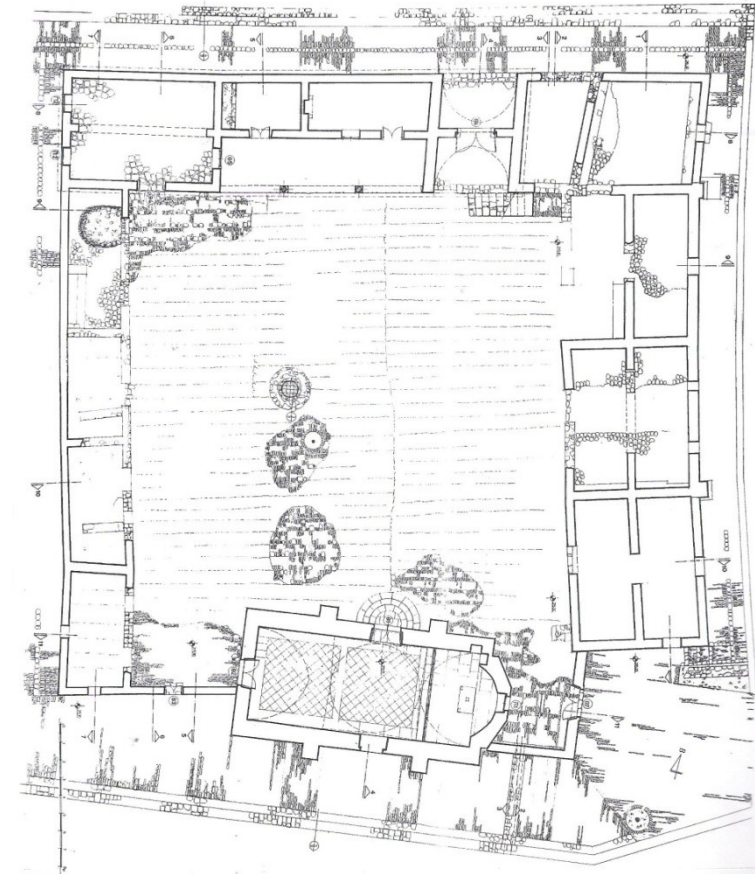
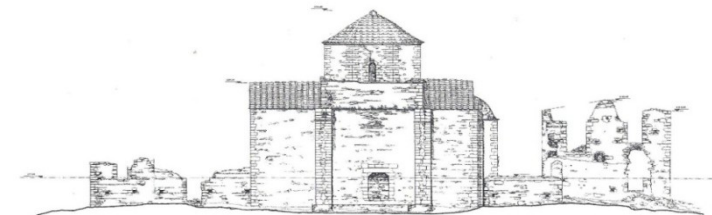
- Συγκεκριμένα το μοναστήρι της Παναγίας του Σίντη στην Πάφο έχει αποκατασταθεί σε μορφή ερειπίου, με τη συμπλήρωση μόνο των τμημάτων για τα οποία είχαν βρεθεί επαρκή στοιχεία, ενώ το υπόλοιπο παρέμεινε ημιτελές.
- Δεν υπάρχουν σαφείς μαρτυρίες για την ίδρυσή του το οποίο χρονολογείται το 16<sup>ο</sup> αιώνα.
  - Το μοναστήρι ήταν σε χρήση μέχρι τις αρχές του 20<sup>ου</sup> αιώνα (1927) οπότε εγκαταλείφθηκε.
  - Το 1966 κηρύχθηκε αρχαίο μνημείο και το 1999 έγινε η συντήρησή του.
  - Αποτελείται από 3 πτέρυγες που περιβάλλουν μια κεντρική αυλή.
  - Η αρχική του βόρεια είσοδος έκλεισε και στις αρχές του 20<sup>ου</sup> αιώνα δημιουργήθηκε μια νεότερη είσοδος στα ανατολικά.

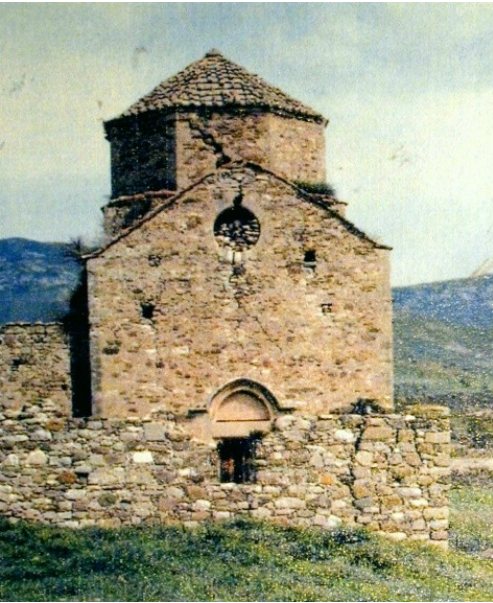
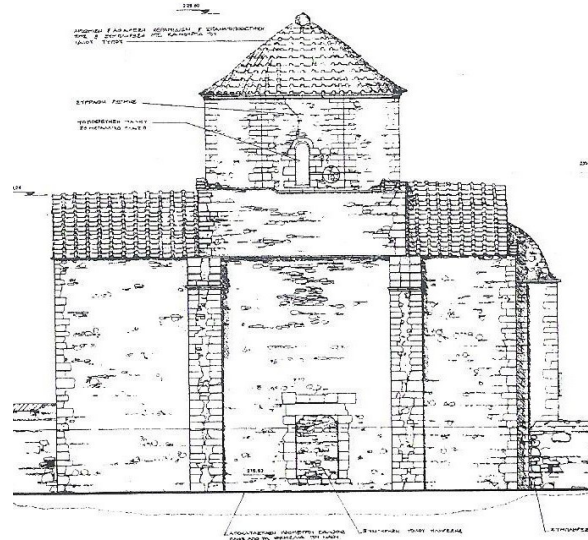
Η κατάσταση της εκκλησίας ήταν σχετικά καλή και έγινε συντήρηση για επανάχρησή της ως χώρου λατρείας.

Τα μοναστηριακά κτήρια που ανήκουν σε διαφορετικές φάσεις συντηρήθηκαν στην υφιστάμενη μορφή τους και μόνο στα σημεία που υπήρχαν επαρκή στοιχεία για την αυθεντική τους μορφή έγιναν πιο εκτεταμένες εργασίες συντήρησης.

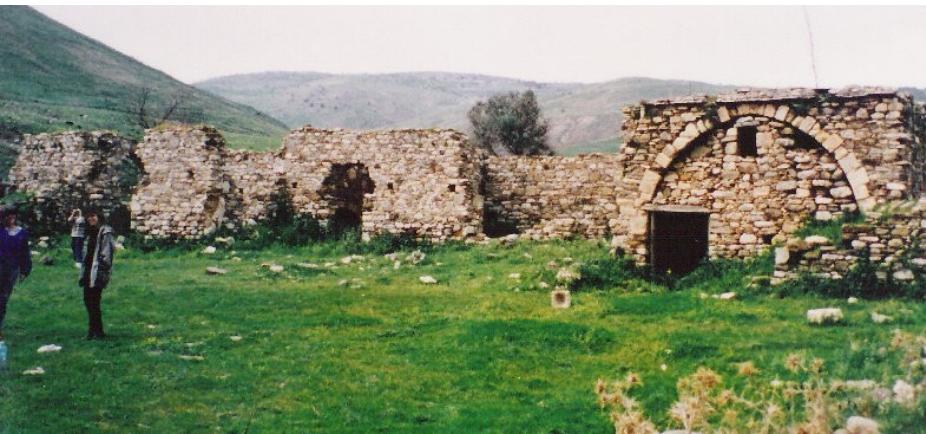
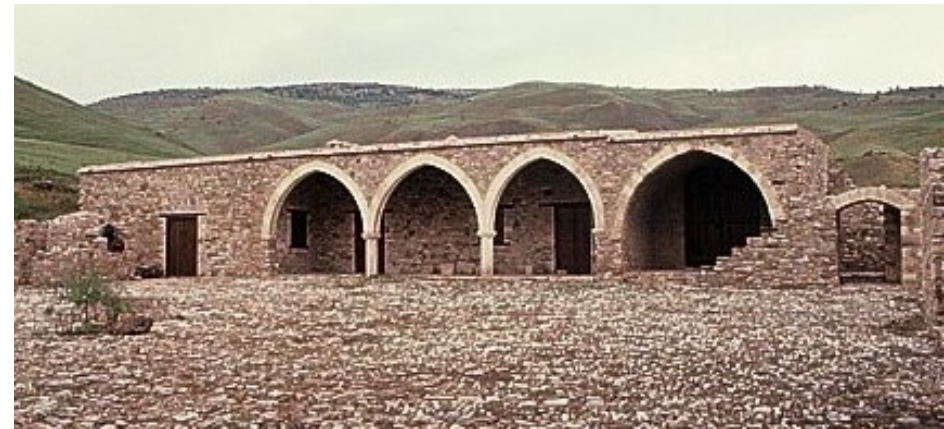
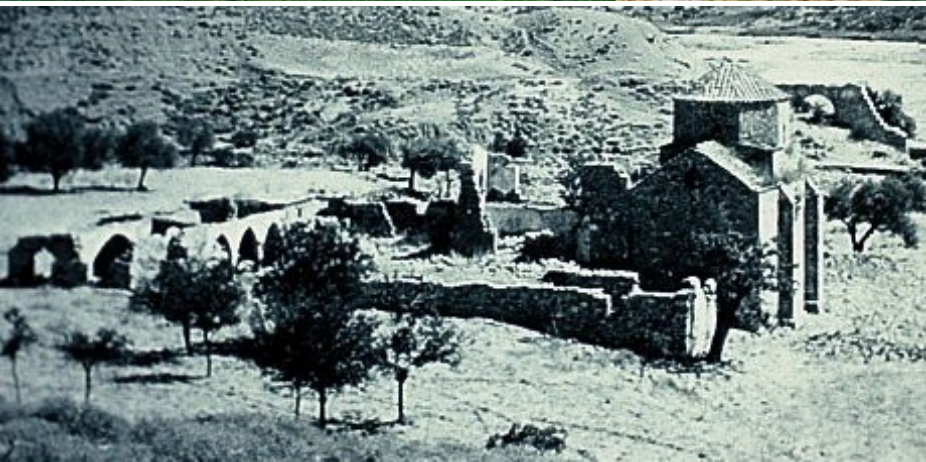
- Η βόρεια πτέρυγα που διατηρούσε αρκετά από τα αυθεντικά της στοιχεία αποκαταστάθηκε στην αρχική της μορφή και έγινε επαναφορά / διάνοιξη της αρχικής βόρειας εισόδου και πλήρη συντήρηση του παλαιότερου συνοδικού το οποίο έχει σήμερα μουσειακή χρήση.
- Στην πτέρυγα αυτή έγινε αποκατάσταση του αυθεντικού ηλιακού με τις καμάρες λόγω των επιτόπου ενδείξεων αλλά και λόγω της εύρεσης αρχαιακού υλικού.

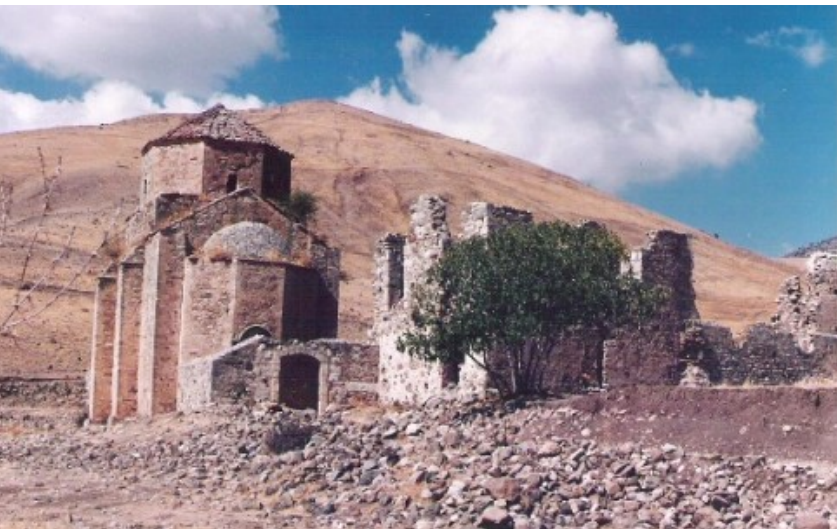
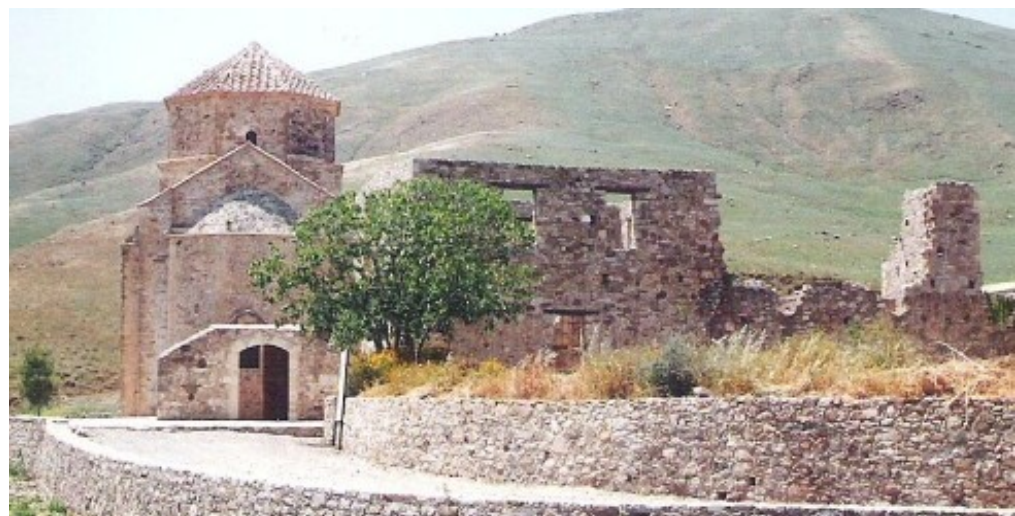
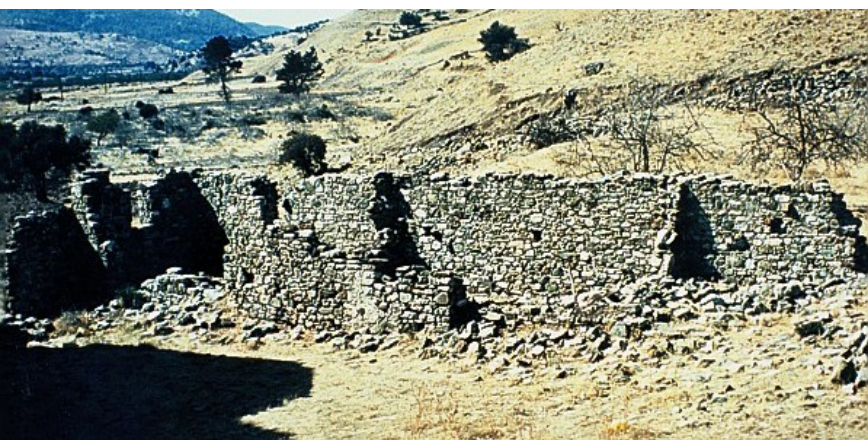
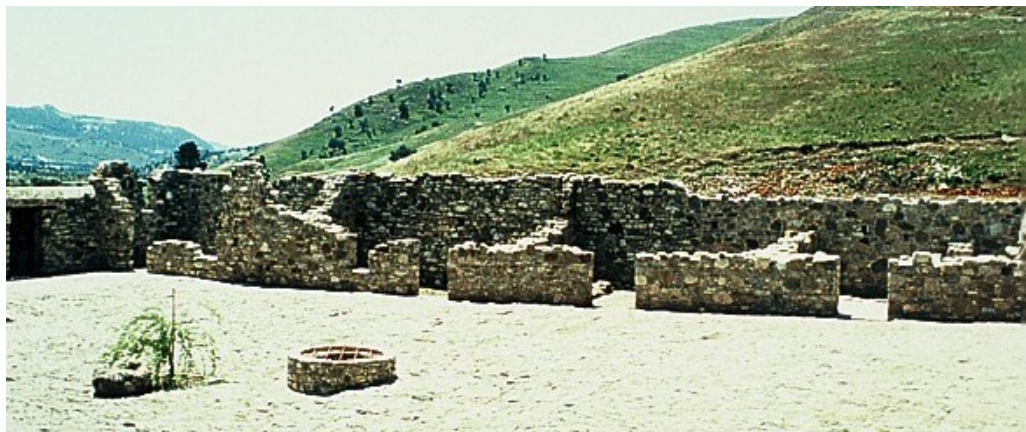
- Η ανατολική πτέρυγα καθώς και η δυτική συντηρήθηκαν στην υφιστάμενή τους μορφή με μικρή συμπλήρωση τμημάτων αφού δεν υπήρχαν επαρκή στοιχεία για την αυθεντική τους μορφή.

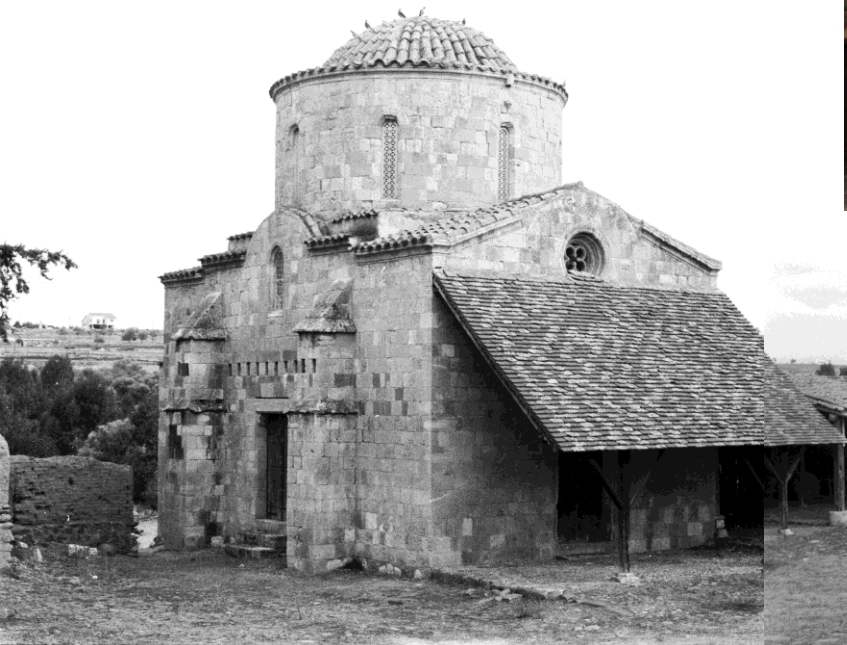
Το μοναστήρι πριν τη συντήρηση – Αρχείο Τμήματος Αρχαιοτήτων

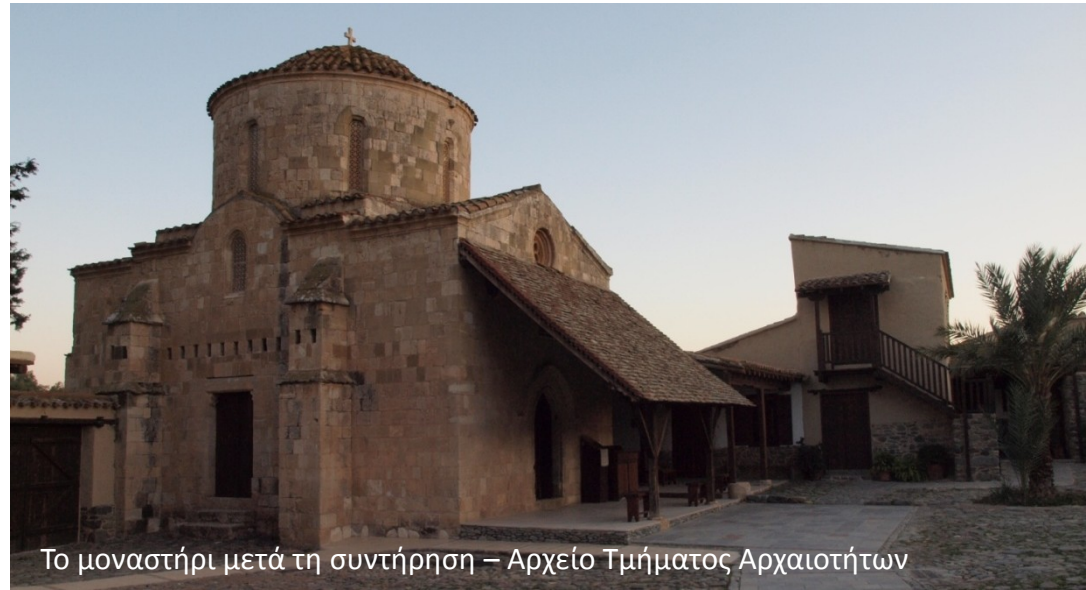
Το μοναστήρι μετά τη συντήρηση – Αρχείο Τμήματος Αρχαιοτήτων

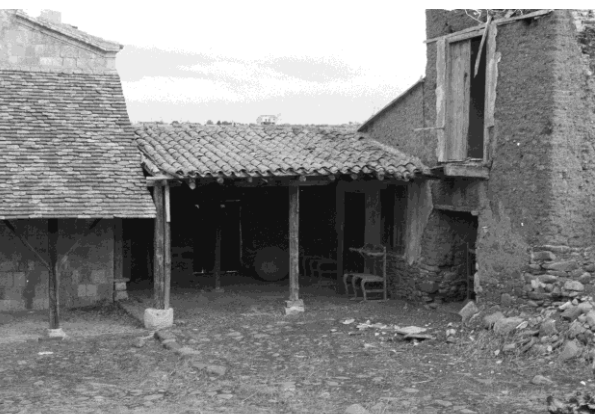
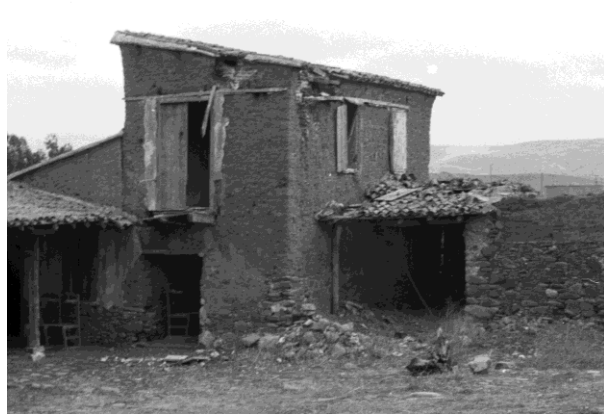
Πλήρη αποκατάσταση και συντήρηση μοναστηριακών κτισμάτων μοναστηριού του Αγίου Νικολάου της Ορούντας

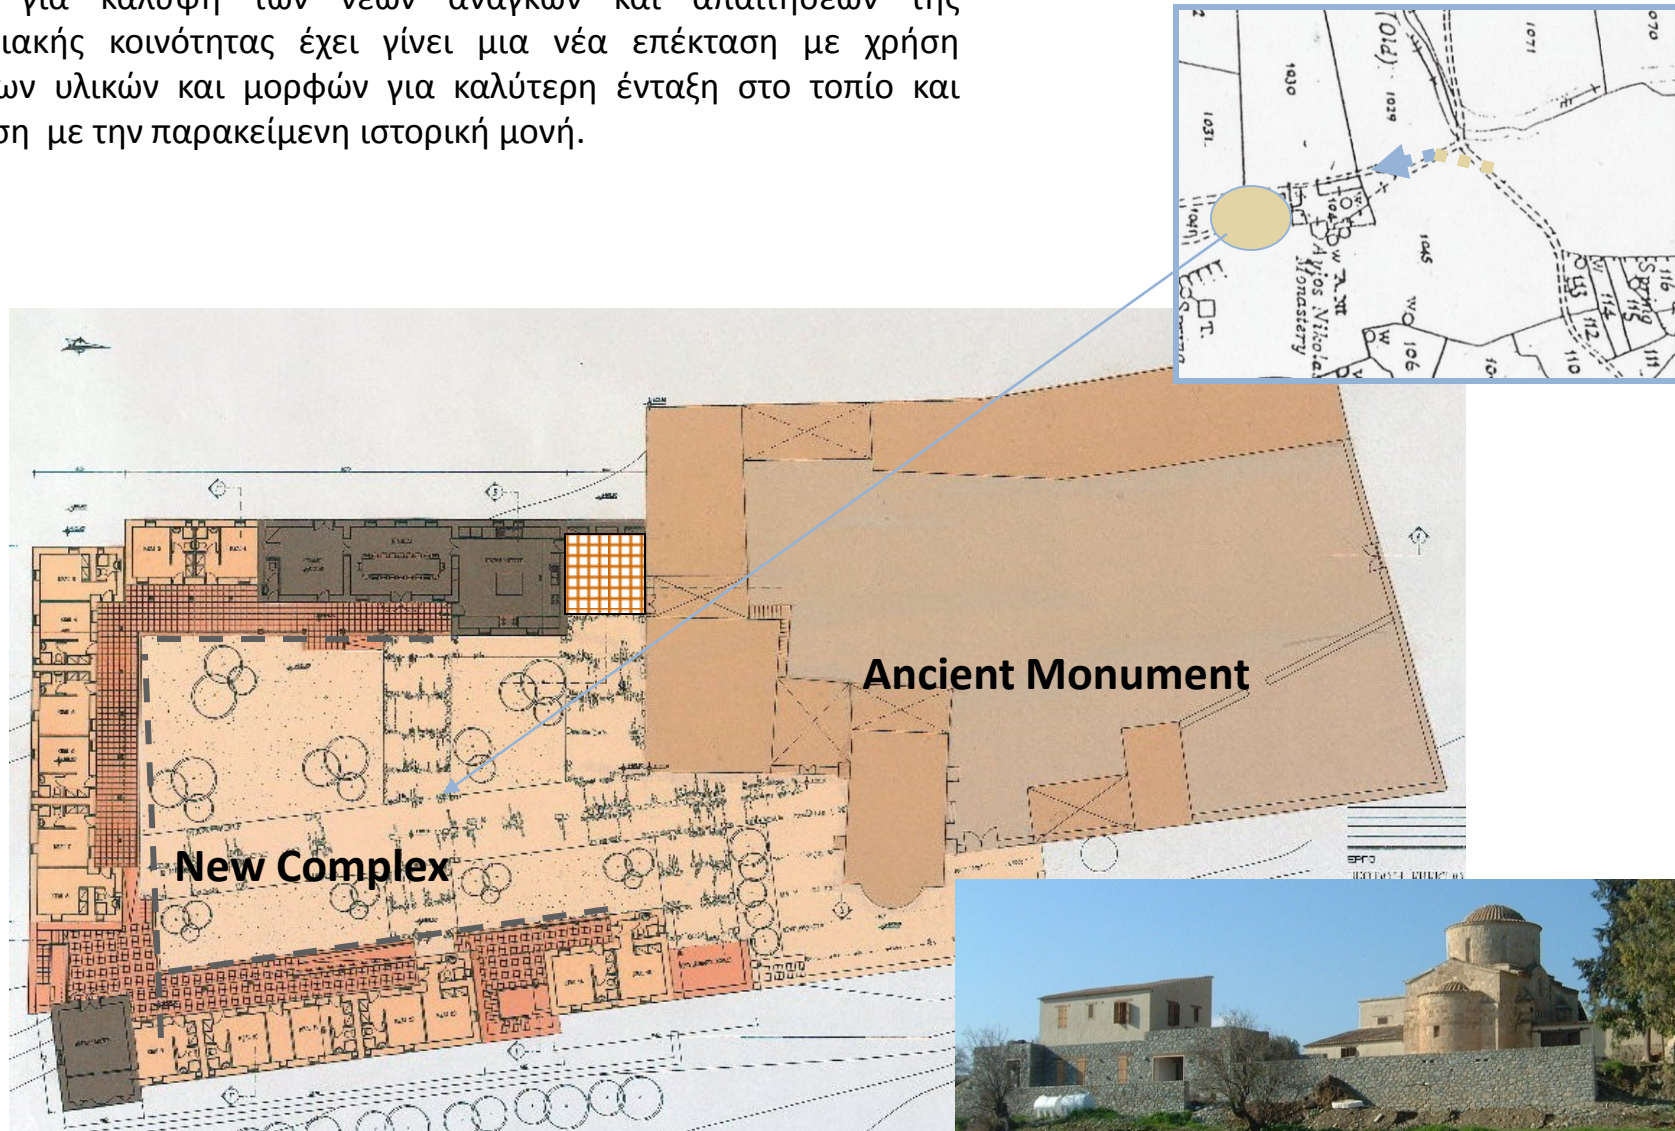
Επιπλέον για κάλυψη των νέων αναγκών και απαιτήσεων της μοναστηριακής κοινότητας έχει γίνει μια νέα επέκταση με χρήση κατάλληλων υλικών και μορφών για καλύτερη ένταξη στο τοπίο και εναρμόνιση με την παρακείμενη ιστορική μονή.

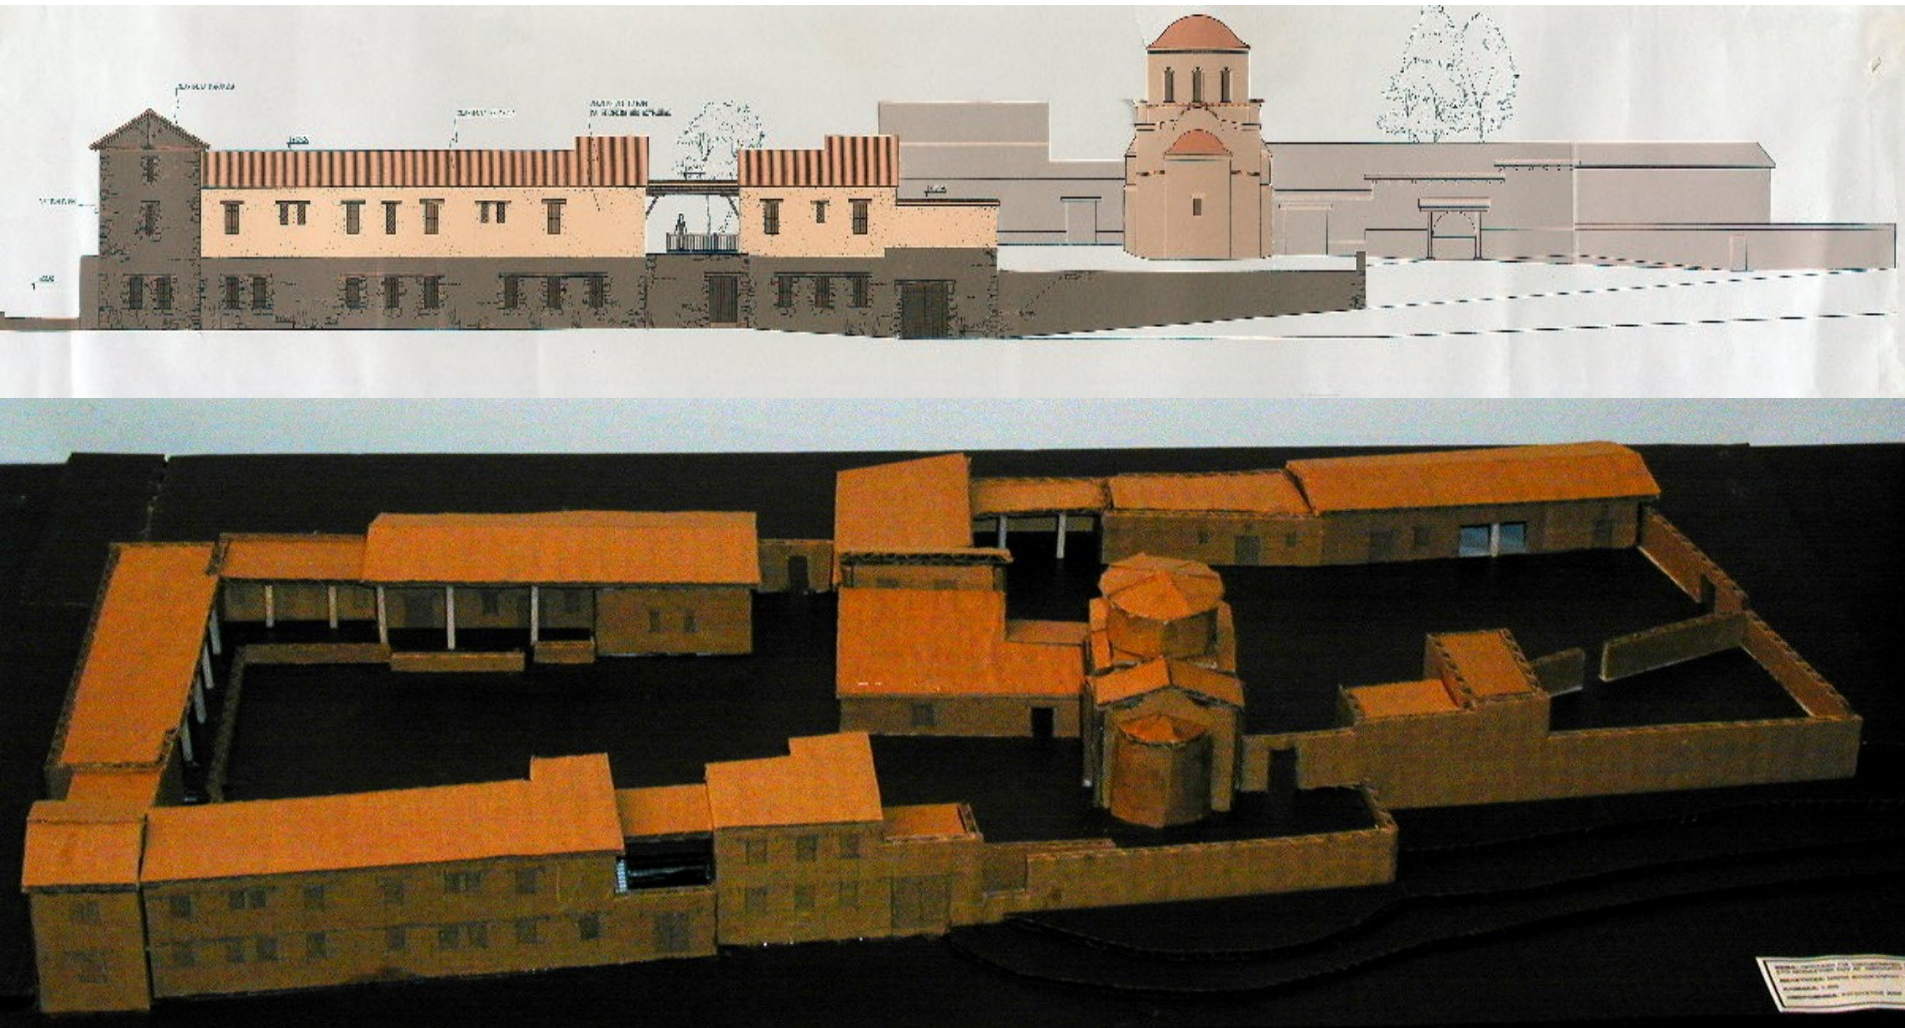
- Η επέκταση αυτή φιλοξενεί τους πιο ιδιωτικούς χώρους της μονής και αποτελεί άβατο για τους επισκέπτες. Οι επεκτάσεις από τη μια αποτελούν μια ξεχωριστή αρχιτεκτονική οντότητα αλλά από την άλλη βρίσκονται σε άμεση επαφή με το ιστορικό κτίριο.

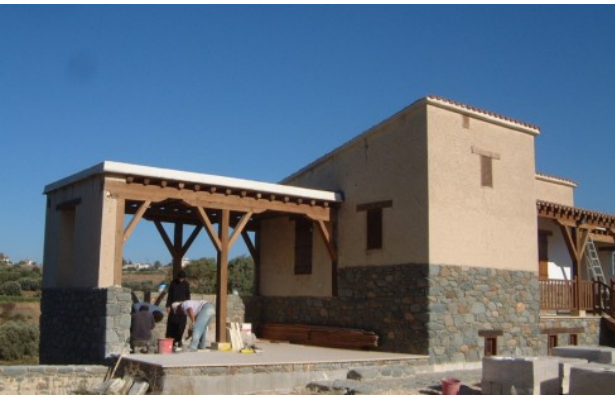
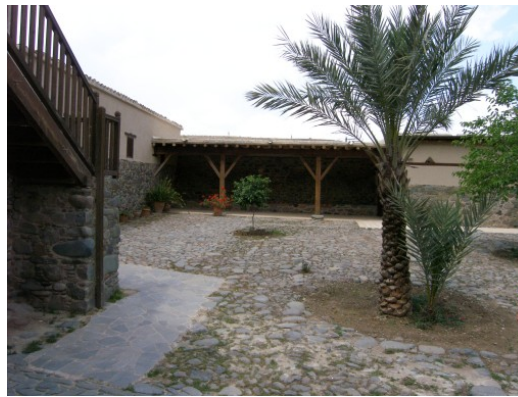
Η οργάνωση του νέου τμήματος γίνεται σε 3 πτέρυγες με γραμμική διάταξη και με ενσωμάτωση ημιυπαίθριων χώρων. Ο νέος σχεδιασμός στηρίχθηκε στις σύγχρονες αρχές σχεδιασμού επεκτάσεων σε ιστορικά κτήρια.

Έγινε χρήση παραδοσιακών υλικών και τεχνικών για καλύτερη ένταξη στον περιβάλλοντα χώρο και στο γειτονικό μοναστήρι. Οι απλές καθαρές χαράξεις του το κάνουν να ξεχωρίζει από την ακανονιστία του παλαιού συγκροτήματος

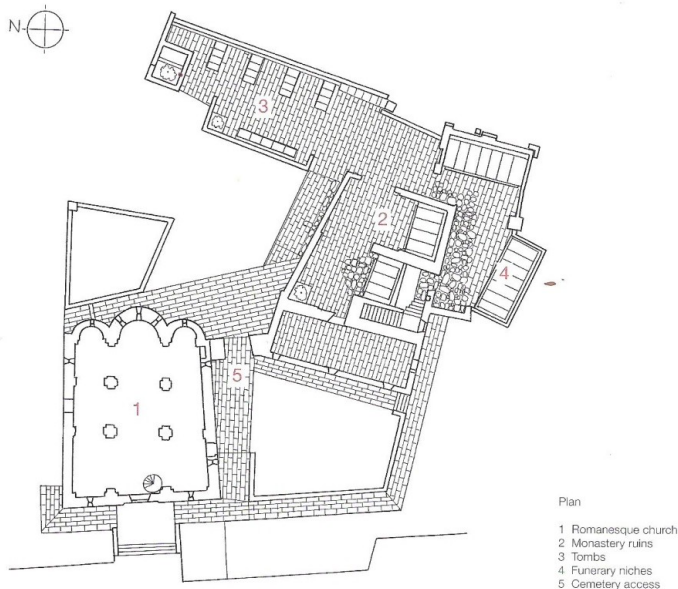
Monastery Ruins in Catalonia

- Σε κάποιες περιπτώσεις μοναστηριών και γενικότερα εκκλησιαστικών κτηρίων που διατηρούνται σε μορφή ερειπίου εκτός Κύπρου σήμερα ακολουθούνται πιο σύγχρονες λύσεις και στρατηγικές με τη χρήση νέων υλικών και τεχνικών που διαφοροποιούνται εντελώς από τα αυθεντικά τμήματα των υφιστάμενων κτηρίων όπως το μέταλλο, το ξύλο και το γυαλί.
- Με τον τρόπο αυτό αναδεικνύεται περισσότερο η αυθεντική κατασκευή αφού τα νέα μέλη ξεχωρίζουν εντελώς από τα αυθεντικά.
- Αυτό όμως πρέπει να γίνεται με σεβασμό της αυθεντικής μορφής και οντότητας του ιστορικού κτηρίου.

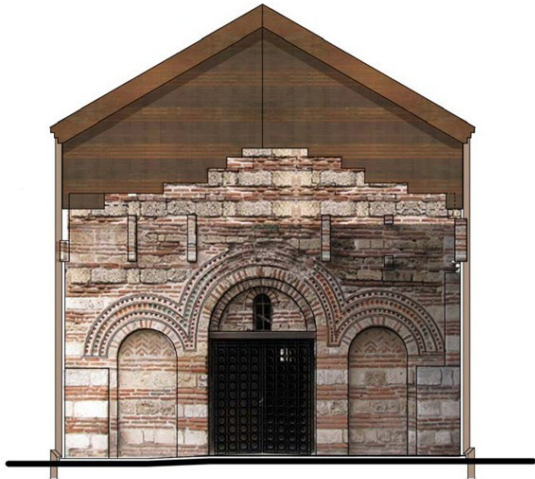
ELEVATION WEST

CONDITION BEFORE INTERVENTION
