**ΠΡΟΧΕΙΡΟΣ ΟΔΗΓΟΣ**

**ΑΠΟΜΕΙΩΣΗ ΦΕΡΟΥΣΑΣ ΙΚΑΝΟΤΗΤΑΣ ΜΙΚΡΩΝ ΚΤΙΡΙΩΝ**

(από Σκυρόδεμα ή Τοιχοποιία)

**ΠΥΡΚΑΓΙΑ**

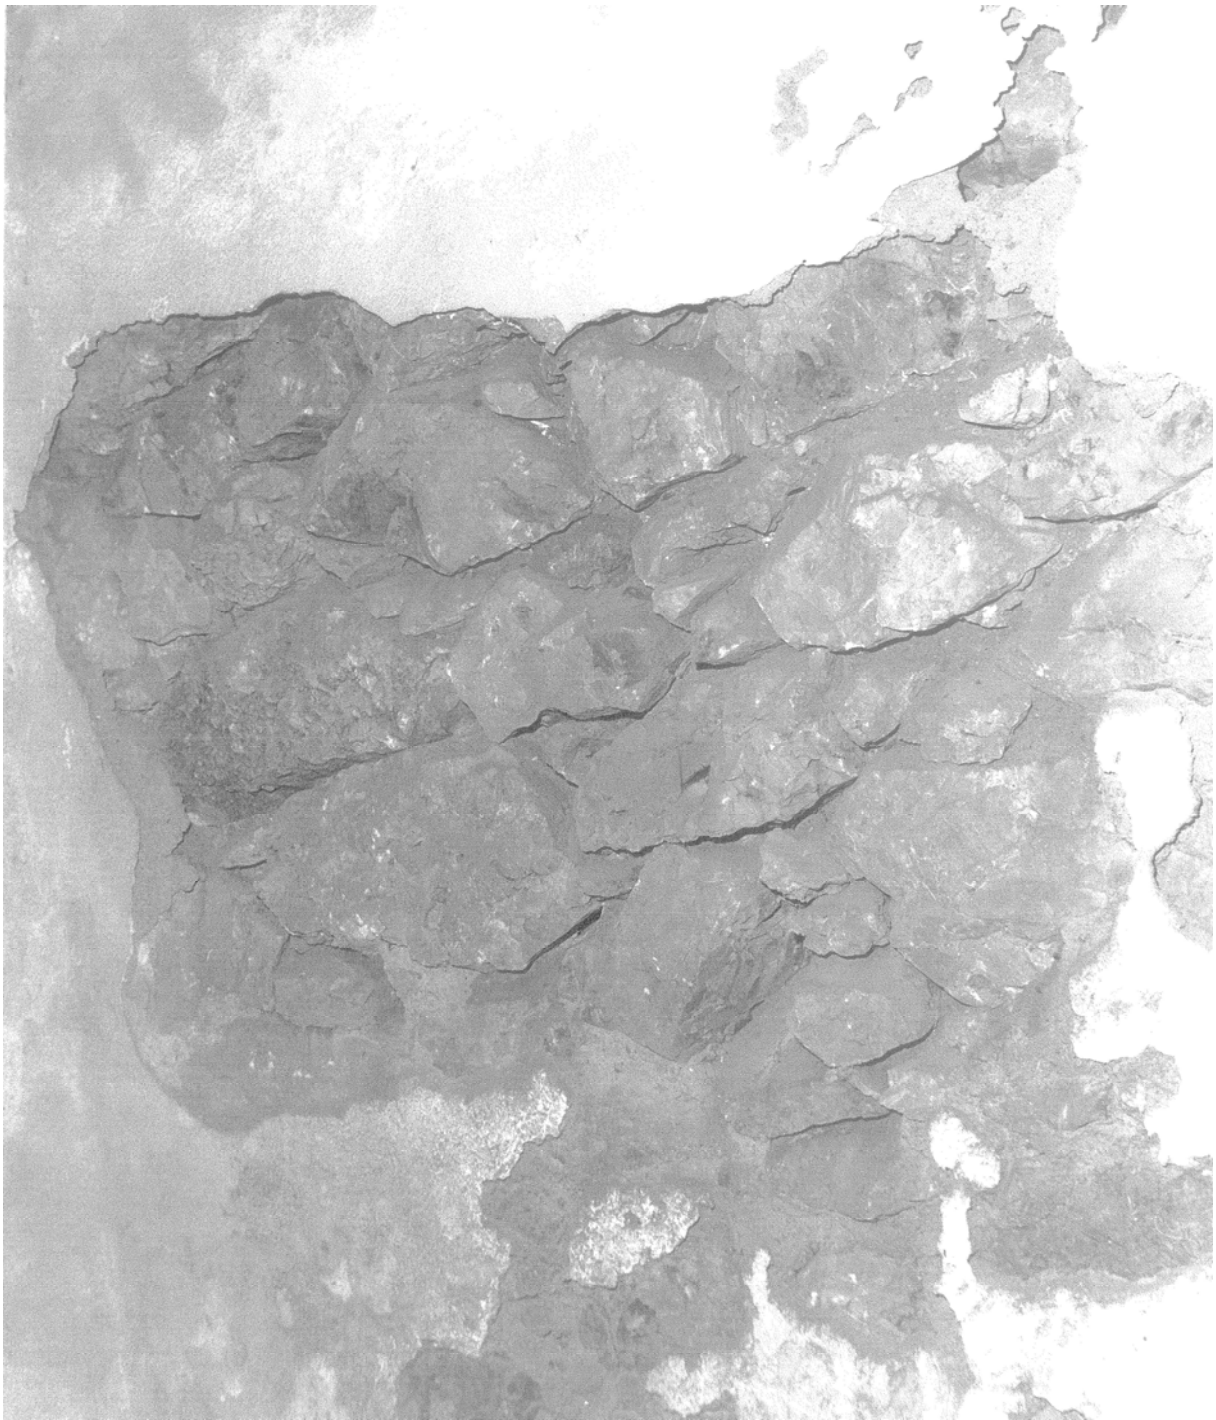
Αποκολλήσεις επιχρίσματος και κονιάματος σε κακής ποιότητας αργολιθοδομή
